A veszprémi Dubniczay-palota rekonstrukciója

Veszprém Megyei Jogú Város Önkormányzata 1997-ben országos, nyilvános és titkos tervpályázatot írt ki a volt Dubniczay barokk palotában kialakításra kerülő Európa Ház, Várgaléria, és a Magyar Építőipari Múzeum Téglagyűjtemény tanulmánytervének elkészítésére. Az első díjas pályázati terv alapján 1998-ban elkészített engedélyezési terv pénzügyi okokból nem valósulhatott meg. 2002-ben az önkormányzat elhatározta, hogy a korábbi programban szereplő Európa ház helyett a László Károly Gyűjteményt kívánja az épületben elhelyezni. Az ekkor megszerzett építési engedély - a rendelkezésre álló idő rövidsége miatt, - a funkcionális módosulással járó legszükségesebb változtatásokra korlátozódott. 2003 és 2006 közt készültek el az épület felújításának végleges tervei.

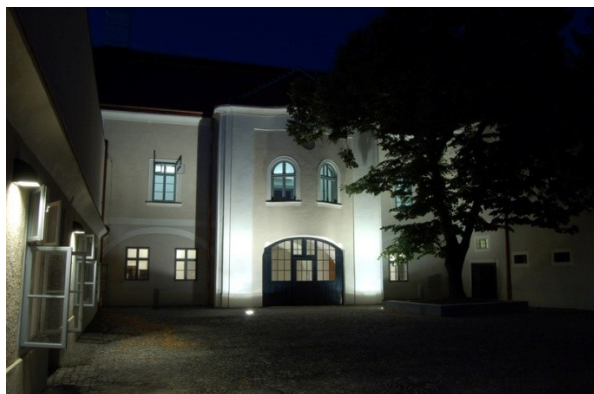
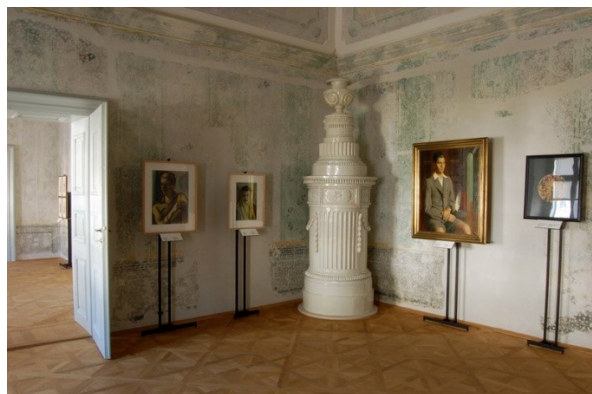
A kocsí áthajtós kapualjából nyílt a lépcsőház szegmensíví bejárata. A kétkarú, a földszinten falazott lépcsőn egyenesen a középső tengelyben lévő emeleti terembe érkeztek. Ezt a lépcsőt később még kétszer átépítették. A földszinten, a kapualjtól balra három boltozott szoba és a pincelépcső felett egy keskeny helyiség húzódik. Ezek megközelíthetősége periódusonként változott., pl.: a szárny végi keskeny helyiségbe és a következő két szobába kezdetben a véghomlokzati ajtón keresztül léphettek, hiszen a magtárt pár évvel később emelték, az utolsó szoba az udvar felől nyílt. A kapualj túloldalán a lépcsőház, az utca felől mellette egy keskeny szoba, mögöttük két helyiség - egy nagyobb utcai szoba és egy alárendelt térrészben toalett kapott helyet. Az emeleten enfilade-dal egybenyitott szobasor húzódott. A lépcsőház mögötti udvar felé eső helyiségben alakították ki a lakrész WC-jét, amely a legutolsó szobából nyílt. Az első, egytraktusos épületnek az udvari homlokzati képe az említett földszinti ajtókon kívül pontosan nem ismeretes. Feltételezhető, hogy az udvar felé is voltak ablakok, de a harmonikus összkép kialakításához néhány vaknyílást is ki kellett alakítani. Mivel egytraktusosan a helyiségek használata nehézkes volt, még a 18. század második felében, az épület udvarra néző oldalához nagy, nyitott ívekkel áttört folyosót építettek. A lépcsőház átalakításával, (a folyosóról nyíló háromkarú lépcső, amely a jelenlegi, e század eleji lépcsőnek pontosan tükörképe volt) kialakult az elegáns palotaalaprajz. A nyugati, udvari homlokzat emeletén három nagy kosárirés és egy keskeny, magas félköríves nyílás volt, míg a földszinten, a kapu két oldalán kettő nagy, parapet nélküli.

Egy következő periódushoz, a 18 - 19. század fordulójához köthető az emeleti ívek befalazása és helyükön nyolcosztású, magas, szalagkeretes ablakok kialakítása. A földszinti ívek nyitottak maradtak, ez magyarázza az ekkor megépített udvari rizalit csatlakozási pontjának formálását. A rizalit először egyenes záródást kapott.

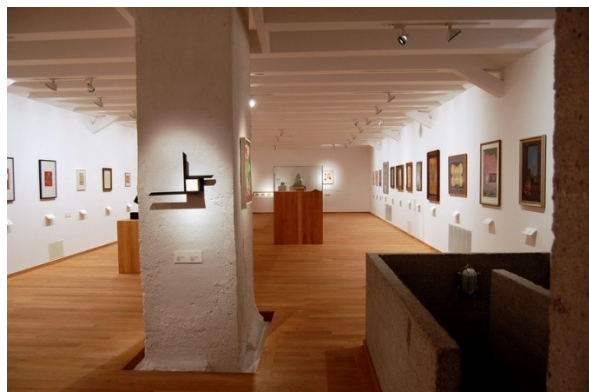
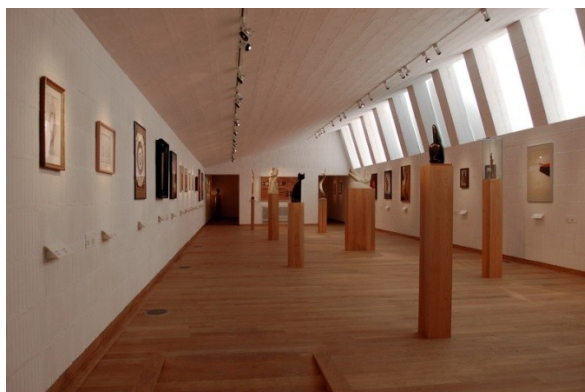
László Károly Gyűjtemény

A képzőművészeti gyűjtemény az emeleti enfilade-ra felfűződő, rekonstruált díszítő falfestéssel rendelkező reprezentatív térsorban, az északi szárny emeletráépítésében és a tetőtérben kapott helyet. A főépület földszintjén, a kapualjtól balra a változó kiállításoknak helyt adó három egymásba nyíló kiállítótér. a földszint északi oldalán kiszolgáló helyiségek találhatók. A főépület északi végében a korábbi toalett helyén, egy boltozati mező bontásával lift, és az első emeletről induló új tetőtéri lépcső épült. A reprezentatív emeleti enfilade tereiben lévő több korszakból származó díszítő falfestések restaurálása egy terem kivételével pénzügyi okok miatt csak a konzerválás fázisáig jutott el. Ennek is köszönhető, hogy a terek belsőépítészeti kialakításánál a műtárgyak bemutatása fontosabb szempontnak bizonyult az enteriőr teljes rekonstrukciójánál. A freskók védeltségéért a műtárgyakat itt a rekonstruált táblás barokk parketta burkolathoz rögzített acél installációk hordják. A terekben a festések korához, stílusához, színvilágához igazodó korabeli kályhák kerültek. Két helyiségben a restaurált bécsi üvegcsillárok, a többi helyiségbe múzeumlátogatás került.

Az északi szárny emeletráépítése az udvar felől ablaktalan vakolt tömegként jelenik meg. A belső tér az északi oldalon lévő felülvilágítókon keresztül kap megvilágítást. A fehérre festett vakolatlan téglafelületek homogén reliefszerűen burkolják körül a teret: hőszigetelő téglafal, a vasbeton pillérek zsaluzataként működő kerámiaelemek és a ferde vasbeton lemez alsó síkján lévő téglabetét. A szobor posztamensek a tölgy padlóra nőnek ki.

A főépület tetőtérében a rekonstruált barokk fedélszerkezet elemeit a falakhoz hasonlóan gipszkarton burkolja körül. A beburkolt tető elemekből összeállított szerkezete így kristályos szerkezet benyomását kelti.

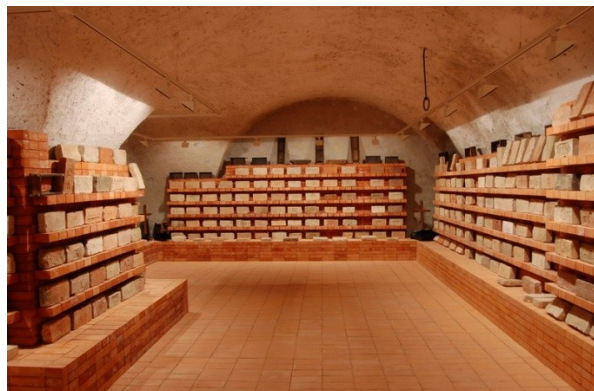
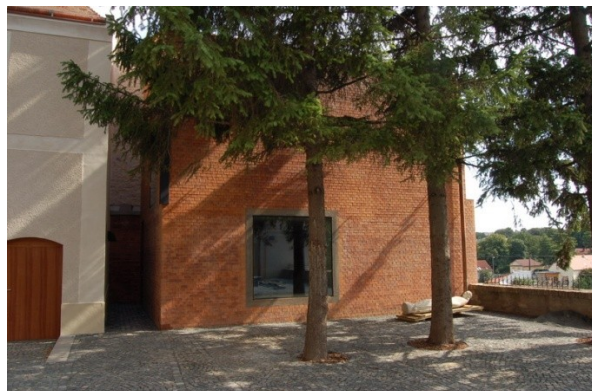
Tegularium

A Tegulárium kiállítótere a főépület utcai homlokzati síkjától a várfalig terjedő pincerendszerben, a magtárban és a különböző korú töredékekből álló toldalék helyén felépült új fogadóépületben találhatók. A két épület közt sikátor jelöli a kor- és stílusváltást, megmutatja az épület korábban szabadon lévő homlokzatát. Innen nyílik a múzeum új bejárata. Az új fogadóépület falai a külső és belső várfalat támasztó, föld alatti barokk ívekre ülnek rá. A téglá építőanyaga és témája is a múzeumnak. A falak és a bútorok 3mm vastag, nyitott fugával vágott téglából rakott falazatok. A téglaszerkezetek speciális fektetési technikának köszönhetően kőszerű felületként viselkedik. A pincében lévő padlóburkolat és a bútor egy egységet képez, melyet a hálós textúra jelez.
